***Réseau d'Observation du Littoral de la Corse  
Rapport d'observation 2001***

**Etude réalisée dans le cadre des opérations de Service public du BRGM 2000 et 2001-LIT-205**

**février 2002  
BRGM/RP-51503-FR**

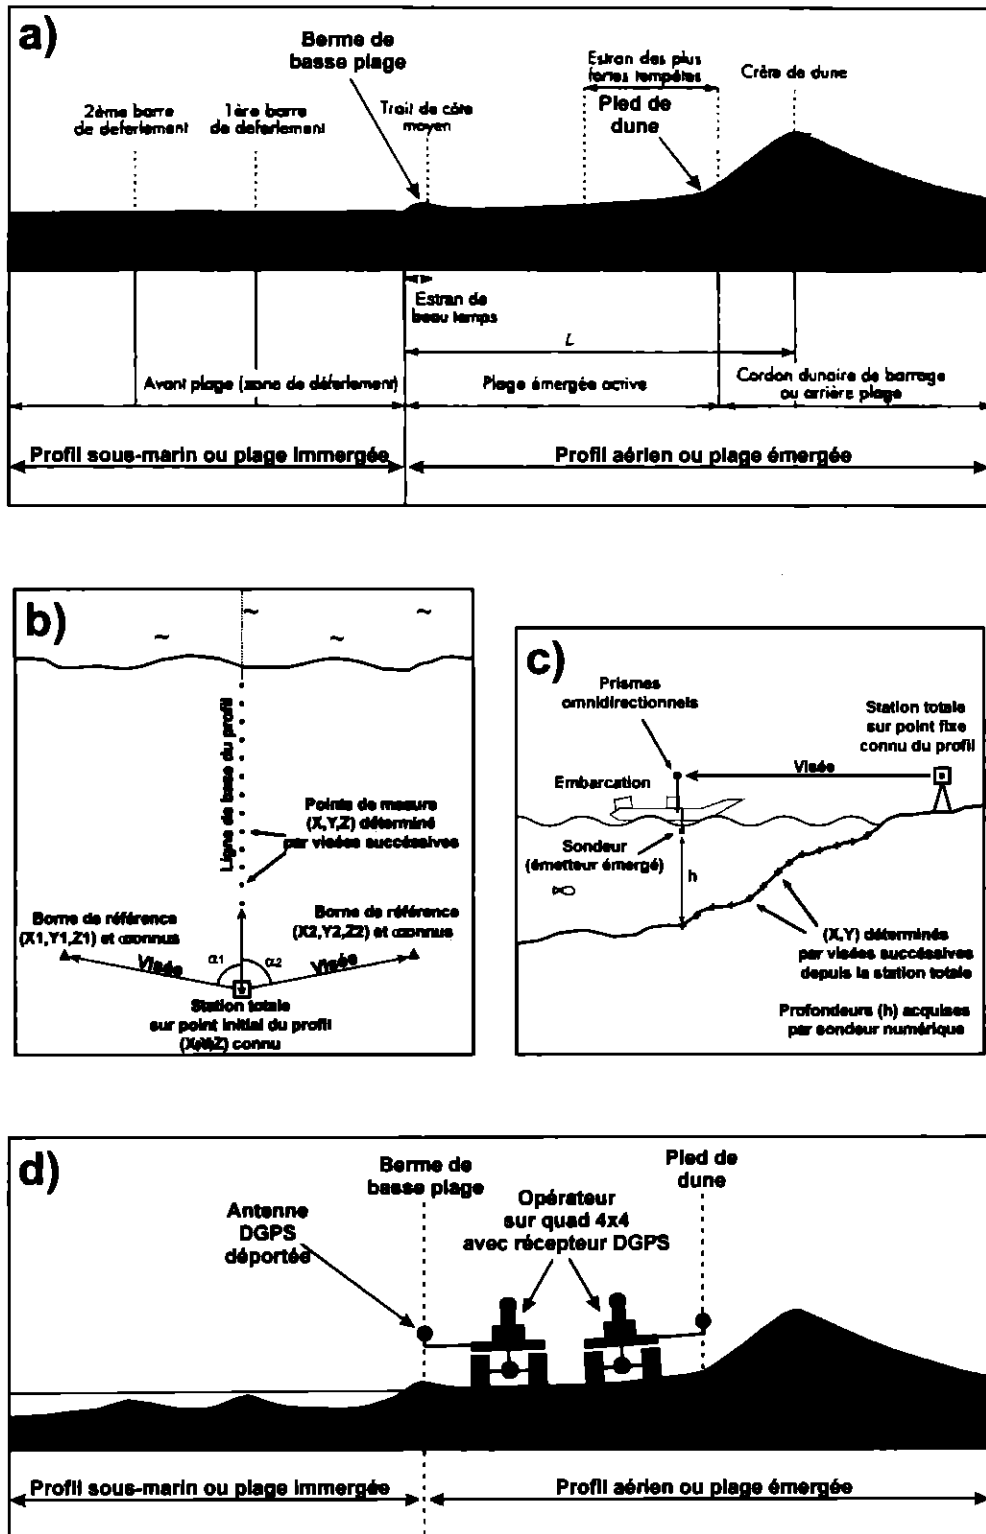
Fig. 3 : a : schéma type d'un profil de plage méditerranéenne ; b : principe d'acquisition du profil aérien ; c : principe d'acquisition du profil sous-marin ; d : technique utilisée pour le levé du trait de côte.

Outre ce renforcement, sur certains sites (cf. tableau ci-dessus) les profils de plage transversaux (fig. 3) seront complétés par des levés longitudinaux du trait de côte, réalisés à l'aide d'un DGPS installé sur un quad 4x4 (fig. 3). Deux traits morphologiques seront ainsi repérés et géoréférencés :

Ces deux lignes délimitent l'estran ou zone active de la plage aérienne (fig. 3) qui correspond à la zone de battement des marées pour les mers à marées et, dans le contexte méditerranéen, à la zone de battement des houles. Ce type de levé permettra ainsi d'estimer à un instant  $t$  la largeur de cet estran, paramètre important pour évaluer la vulnérabilité à l'érosion des plages et plus largement du littoral.

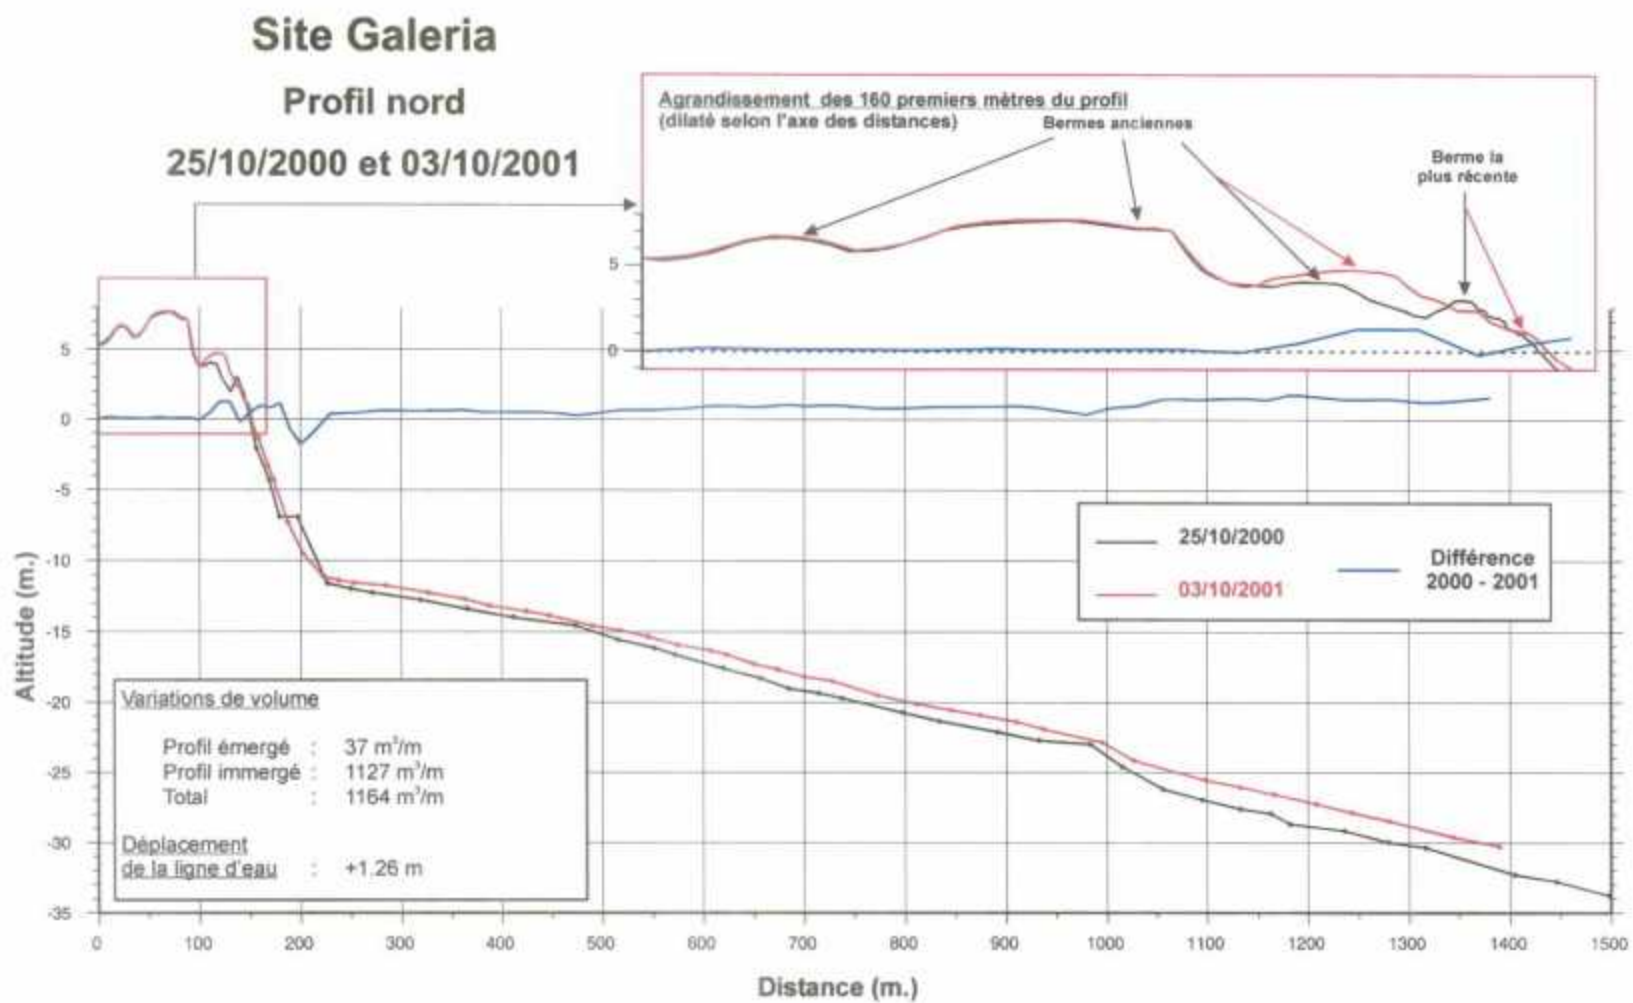
Fig. 10 : site Galeria, profil nord – 25/10/2000 et 03/10/2001.

La comparaison entre les deux dates (fig. 10) ne fait pas apparaître de modifications significatives sur les 100 premiers mètres du profil aérien, c'est à dire sur la partie incluant les deux premières anciennes bermes. En revanche, le profil a fortement évolué au niveau et à partir de la troisième berme (120 à 130 m de distance) du profil du 25/10/2000 : on observe un remaniement notable de cette berme ainsi que de la plus récente à cette date, et la formation d'une nouvelle berme plus haute d'environ 1,50 m. Cette modification est probablement intervenue suite à un fort coup de mer ayant

apporté une quantité importante de matériaux grossiers, au point de combler l'espace qui existait le 25/10/2000 entre la berme de basse plage et la première berme ancienne.

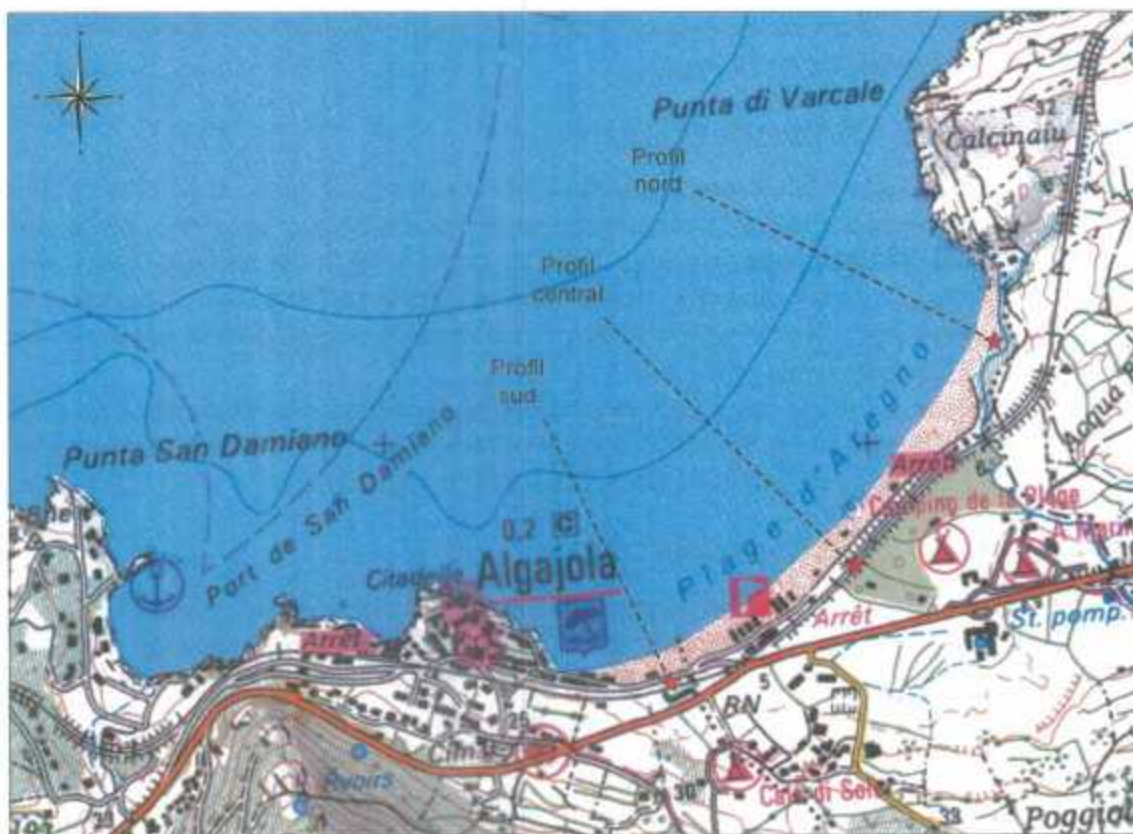
*Fig. 14 : schéma d'implantation du site d'Aregho.*

Trois profils sont suivis sur ce site (fig. 14), un profil à chaque extrémité nord et sud de la plage et un profil au centre. Deux levés ont été réalisés : 26/10/2000 et 18/10/2001 (30/10/2001 pour le profil sud). Les conditions de mer excellentes à ces dates ont permis d'acquérir des données de bonne qualité.

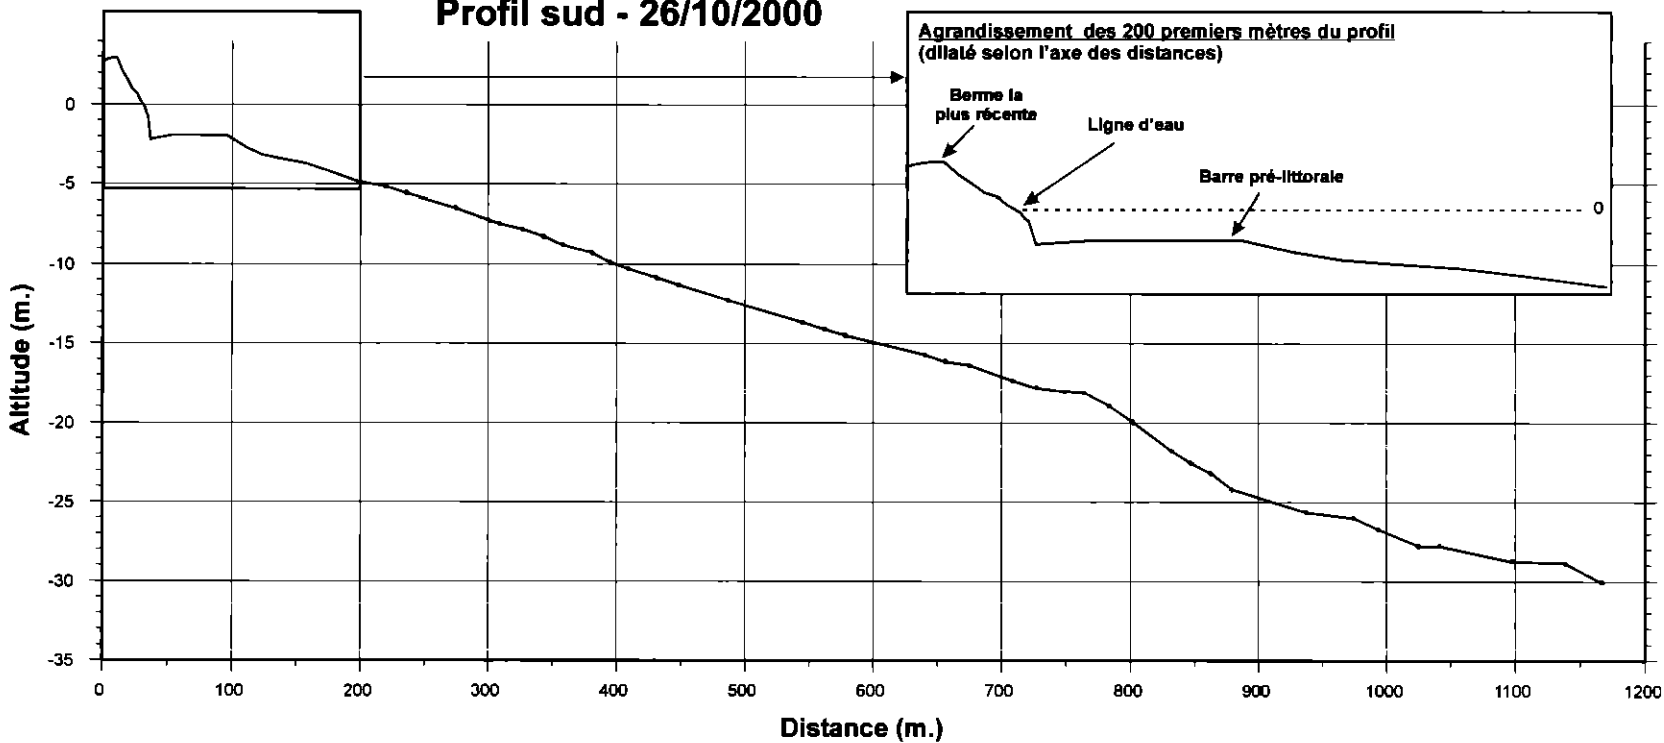
Fig. 21 : site Aregno, profil sud - 26/10/2000.

**e) Profil sud – 26/10/2000 (fig. 21)**

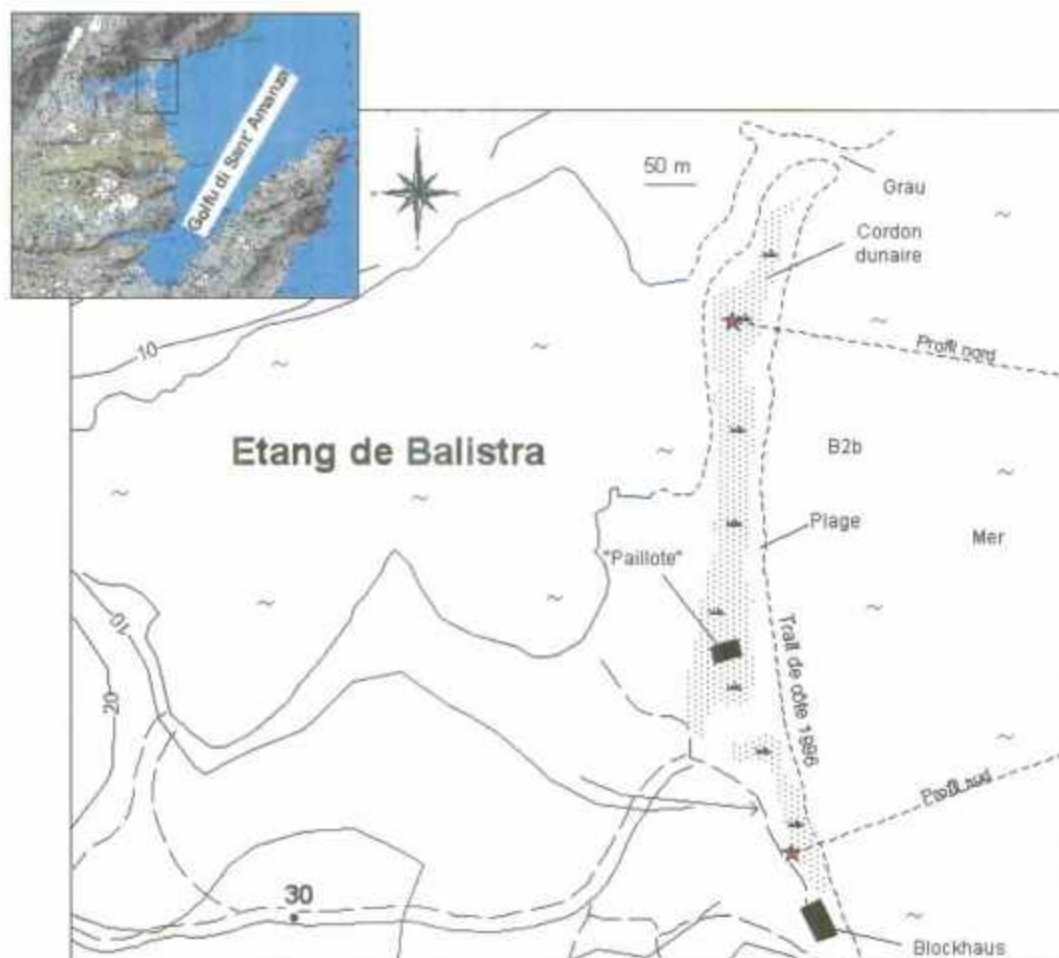
Fig. 24 : schéma d'implantation du site de Balistra.

La particularité de ce site (fig. 24) réside dans le fait que la plage est constituée par une flèche sableuse (cordon dunaire) fermant un étang côtier, percée à son extrémité nord par un grau plus ou moins permanent (suivant les conditions hydrodynamiques) permettant une communication directe étang/mer. Le cordon dunaire est relativement bien développé au nord de la plage sur la flèche sableuse, avec cependant quelques interruptions non significatives de mauvaise santé. En revanche, au sud de la paillote, celui-ci est très dégradé, probablement en relation avec un ancien aménagement du site (création d'une plate-forme, constructions).

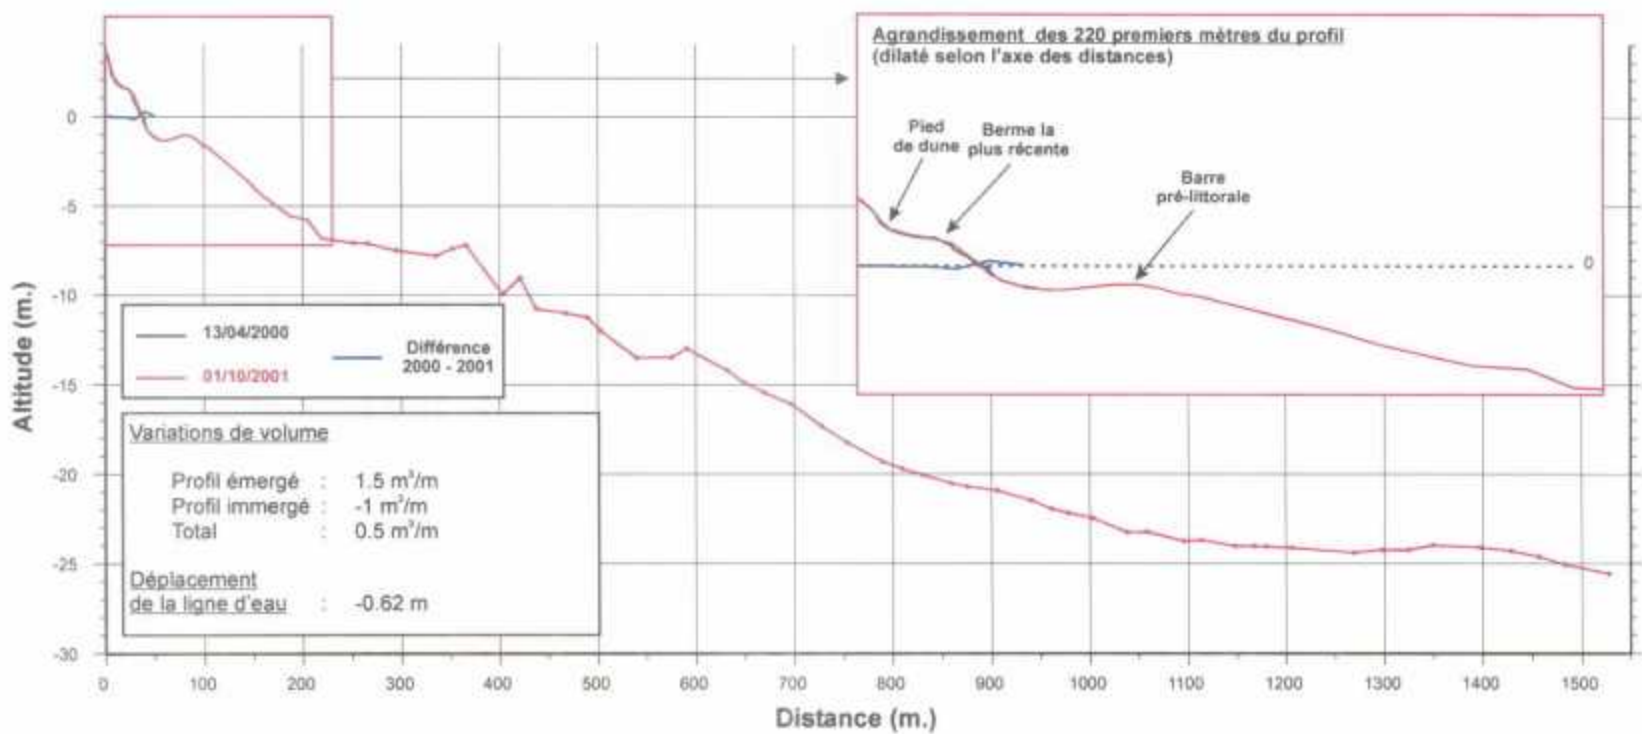
Fig. 27 : site Balistra, profil sud – 13/04/2000 et 01/10/2001

Si l'on superpose le profil partiel réalisé le 13/04/2000 (fig. 27) on met en évidence un très léger engraissement à terre ( $1.5 \text{ m}^3/\text{m}$ ) et un très léger démaigrissement ( $-1 \text{ m}^3/\text{m}$ ) en mer associé à un faible recul de la ligne d'eau (-0.62 m). Mais les données 2000 ne sont pas suffisantes pour dresser un bilan significatif.

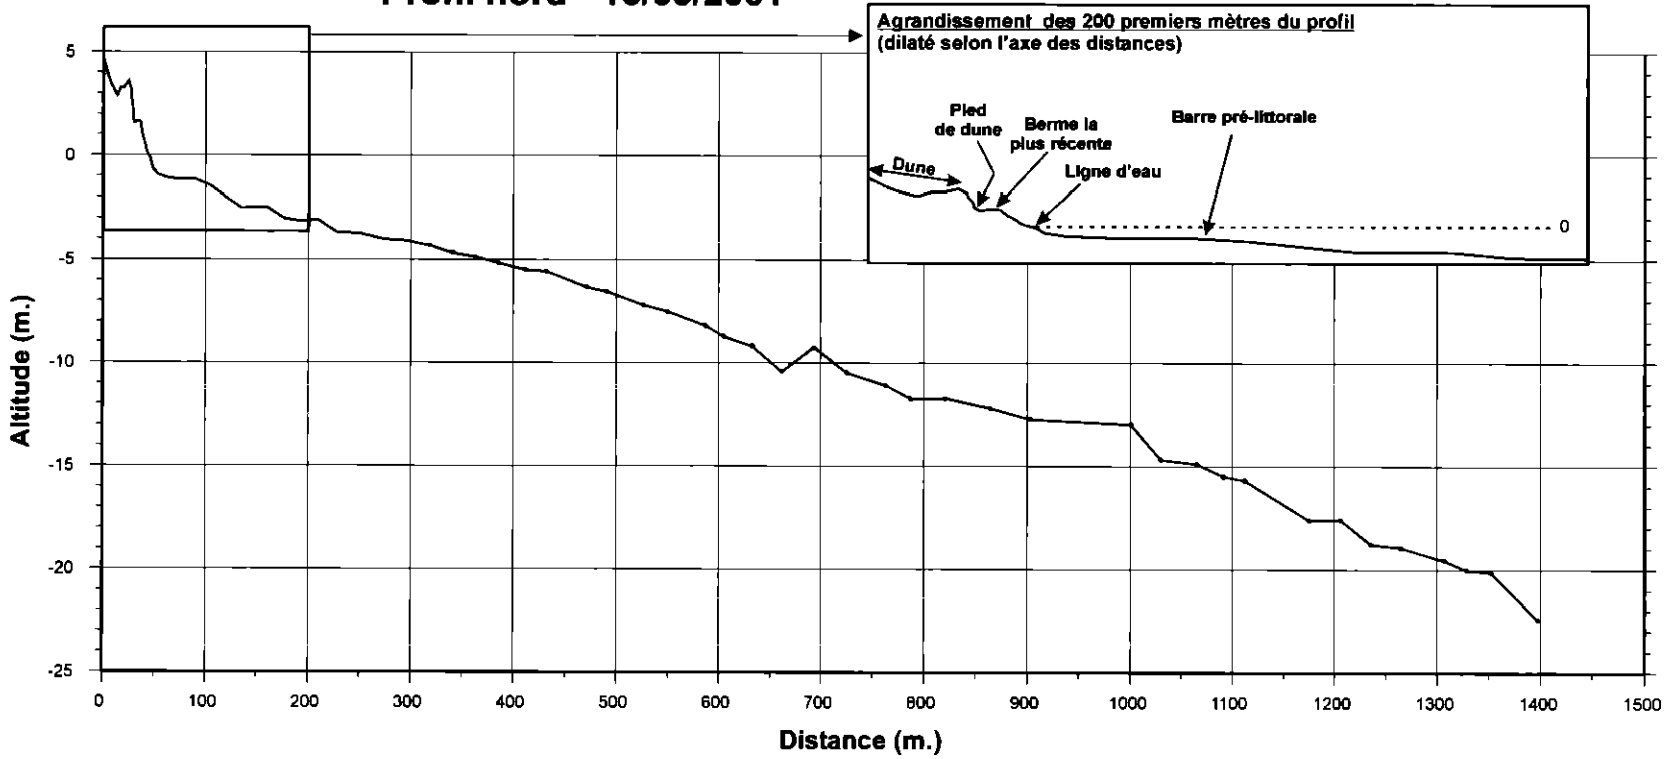
Fig. 29 : site Alistro, profil nord – 15/03/2001.

**a) Profil nord – 15/03/2001 (fig. 29)**

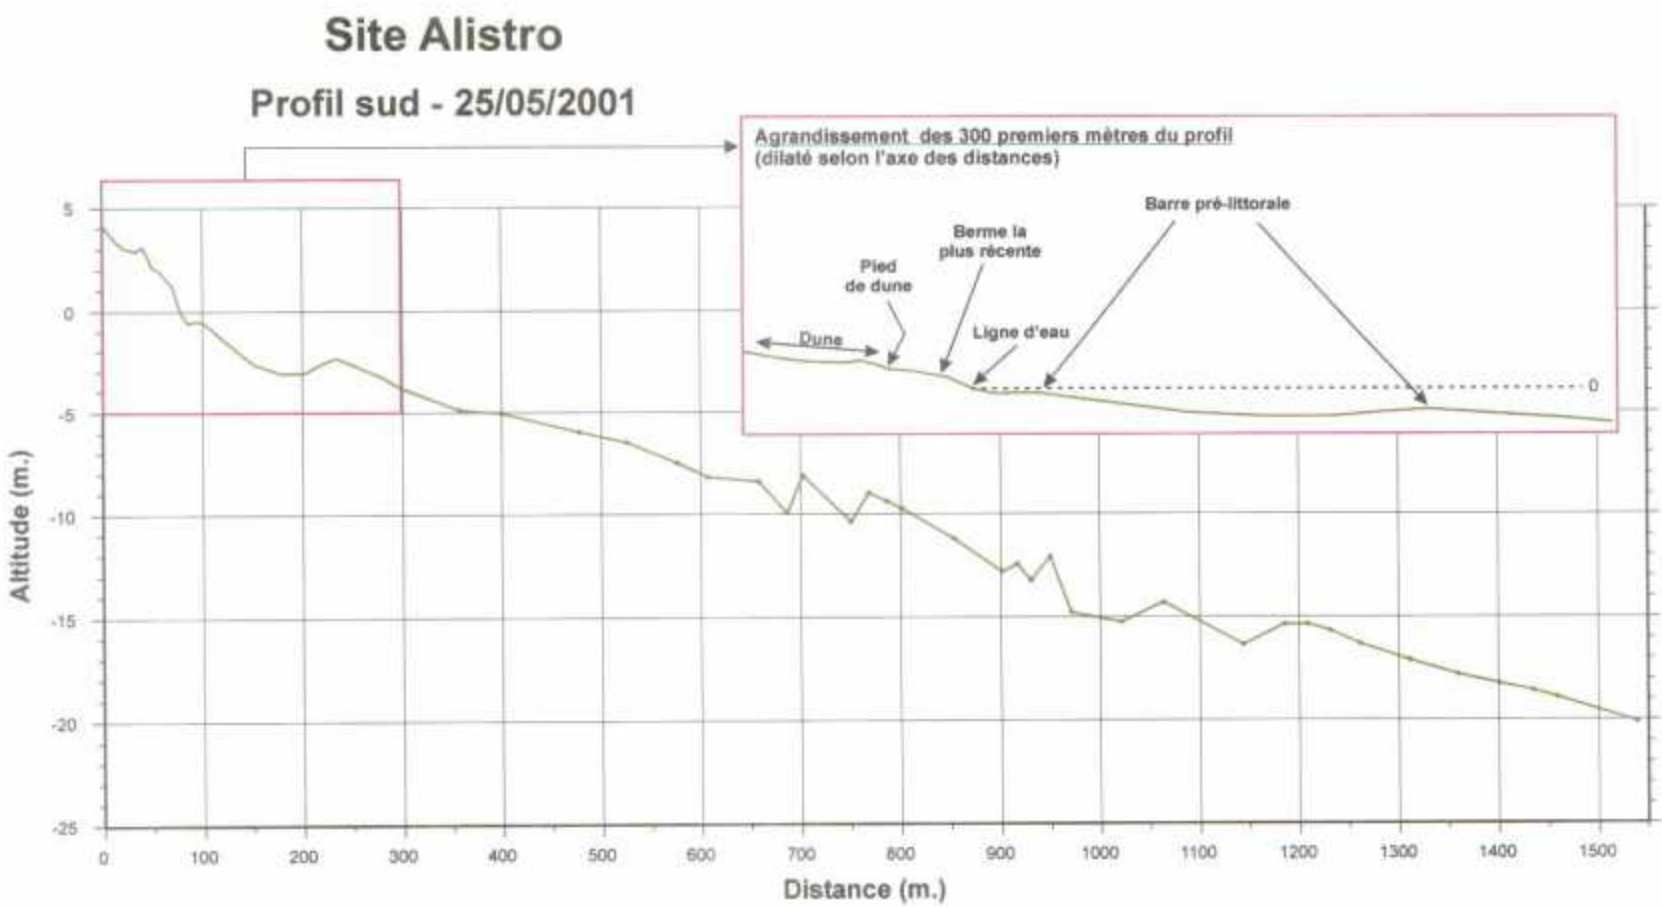
Fig. 35 : site Alistro, profil sud – 25/05/2001.

**c) Profil sud – 25/05/2001 (fig. 35)**

Sur la plage aérienne le cordon dunaire est ici moins développé (dégradé en partie), mais la plage est en revanche nettement plus large, 80 m au total et 50 m depuis le pied de dune jusqu'à la ligne d'eau.

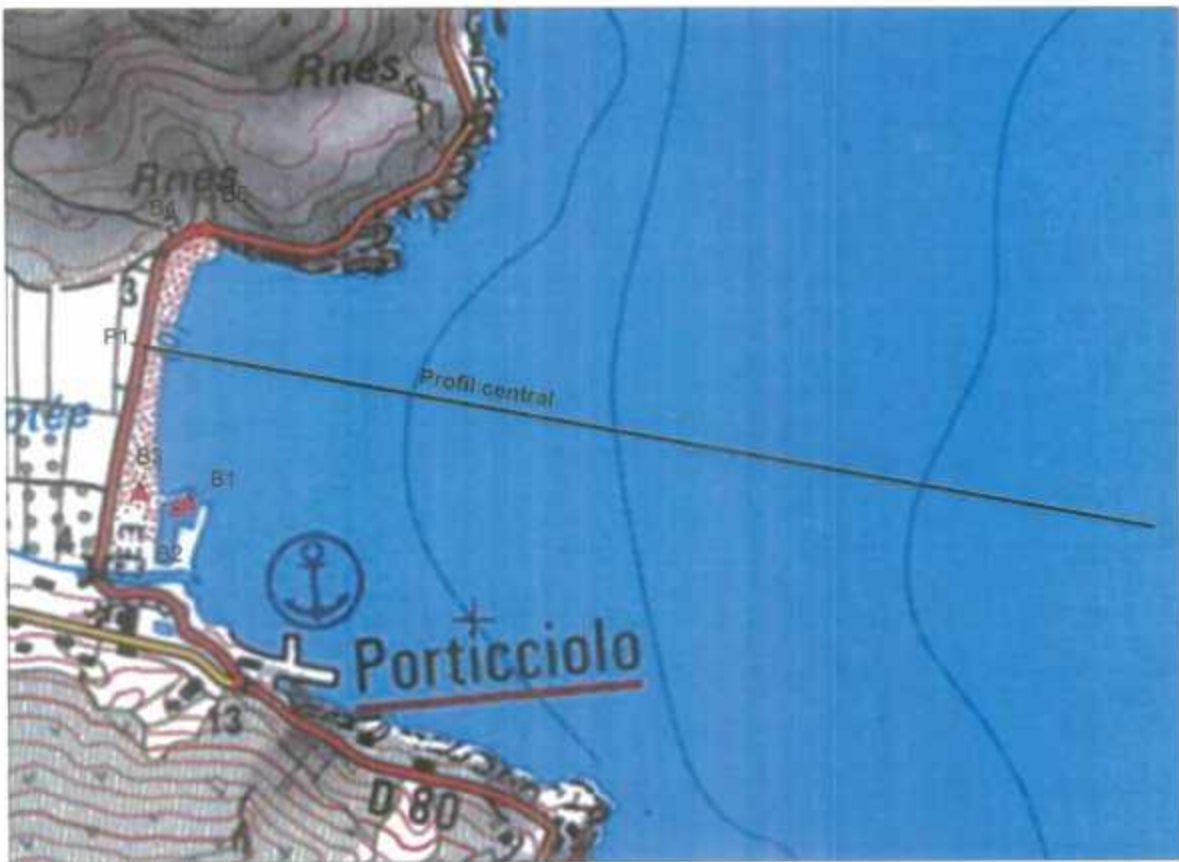
Fig. 51 : schéma d'implantation du site de Porticciolo.

Le profil est implanté au centre de la plage dans la partie qui semblait à l'époque avoir été la plus touchée par l'érosion (fig. 51). Le point de départ du profil est positionné en bordure de la roselière en arrière et en contrebas de la route départementale de manière à obtenir la topographie complète de la plage et de la route qui s'y appuie. Les bornes de calage sont au nombre de 5 : trois sur l'ancienne infrastructure portuaire et deux au nord en bordure de route.

Point initial du profil (P1) :  
Piquet métallique dans roselière  
en contrebas de la départementale  
X=582 609.536  
Y=4 289 321.188  
Z=1.418

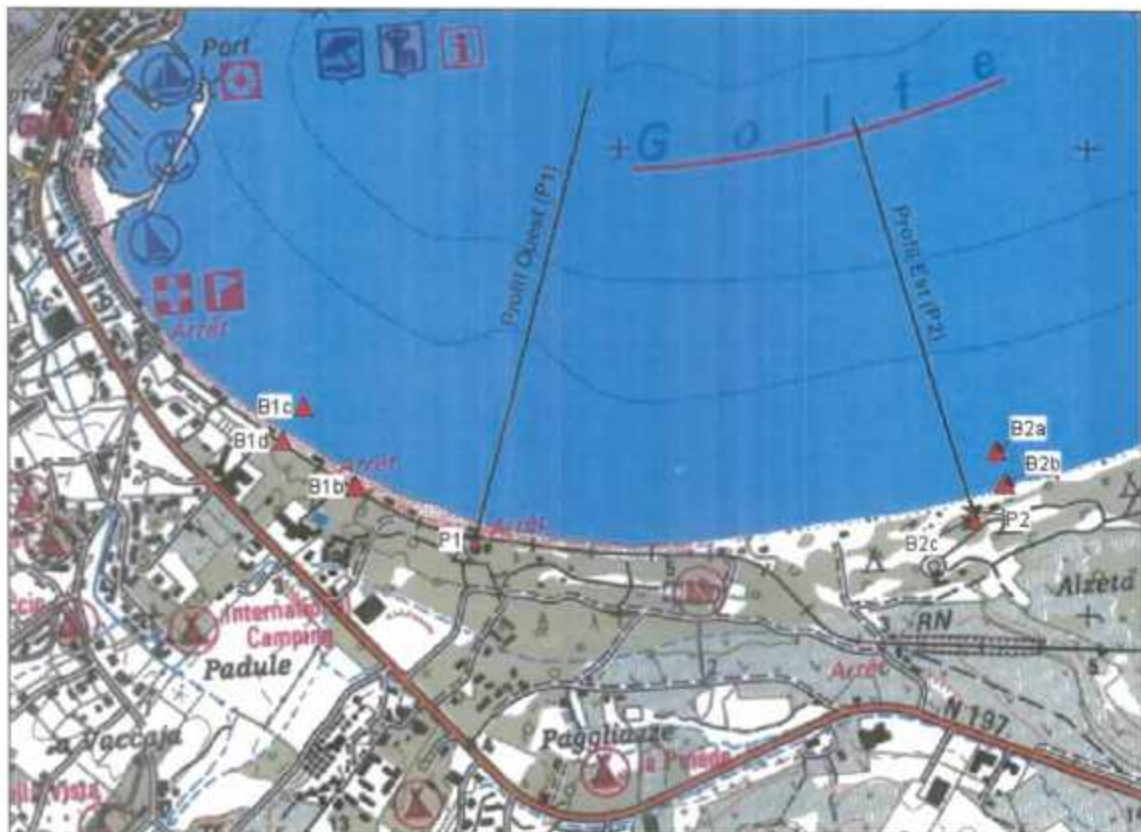
Fig. 53 : schéma d'implantation du site de Calvi.

Le profil Ouest a été implanté à mi-chemin entre le deuxième épi (compté en partant de la ville) et le premier brise lame (fig. 53), dans un secteur assez fortement aménagé et où la mer avant le ré ensablement menaçait assez fortement les aménagements et la plate-forme de la voie ferrée. Le profil Est est situé à l'extrémité est du secteur concerné par les travaux de ré ensablement et de construction des équipements de protection (épi et brise lame), entre le dernier brise lame et le dernier épi. Ce secteur a subi une érosion importante ces dernières années qui s'est manifestée par une attaque du cordon dunaire avec formation d'un talus d'érosion, déracinements d'arbres et apparition de galets.

Les bornes de calage sont au nombre de trois pour chaque profil (fig. 53).

Point initial du profil (P1) :  
Poteau téléphonique (n°10650)  
le long de la voie ferrée  
X=527 685.652  
Y=4 249 166.446  
Z=4.237
